Landeshauptstadt Dresden  
Straßen- und Tiefbauamt  
Prof. Reinhard Koettnitz

## Sichtbeziehungen auf der Strehlemer Straße

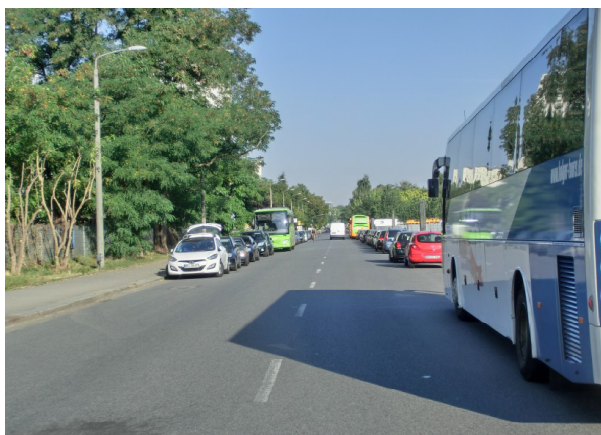
Zwischen den Einsatzzeiten werden die Busse entlang der Strehlemer Straße und in den Seitenstraßen geparkt, wodurch in diesem Gebiet hoher Parksuch- und Rangierverkehr sehr großer Fahrzeuge entsteht.

Parkende Fernbusse auf der Strehlemer Straße, Foto August 2015.

Aufgrund des ruhenden Verkehrs ist ohnehin weit links im Fahrbahnbereich zu fahren, um nicht der Gefahr sich öffnender Türen ausgesetzt zu sein. Die größere Breite der abgestellten Fernbusse führt dazu, dass selbst reguläre Pkw die Markierung regelmäßig überfahren und Teile der Gegenfahrbahn mit nutzen müssen, was im Gegenverkehr Konfliktpotential birgt.

Darüber hinaus handelt es sich teils um Doppelstockbusse, deren Höhe von ca. 4 m die subjektive Sicherheit stark einschränken.
